TB/T 1778—2010

钢轨伤损分类

Catalogue of rail defects

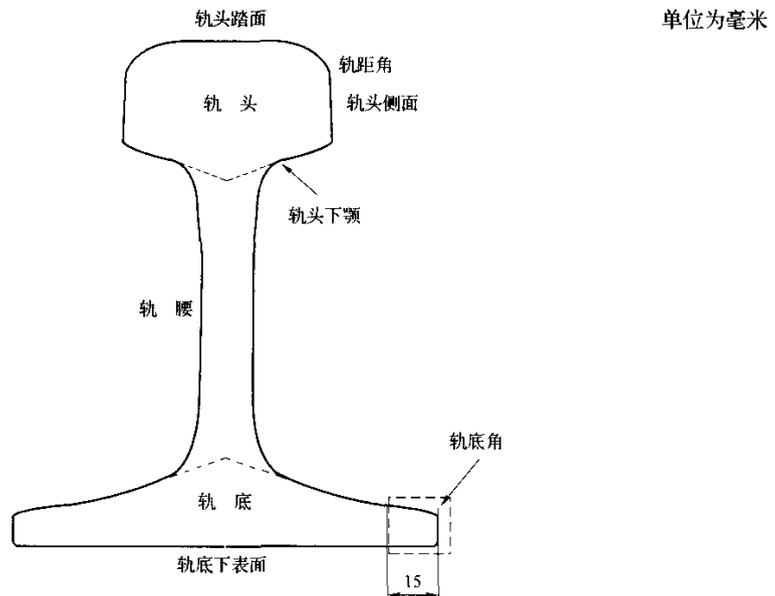
图 1 钢轨横截面各部位示意图

钢轨横断面各部位名称及位置见图 1。

注：轨距角指钢轨工作边圆弧部分。

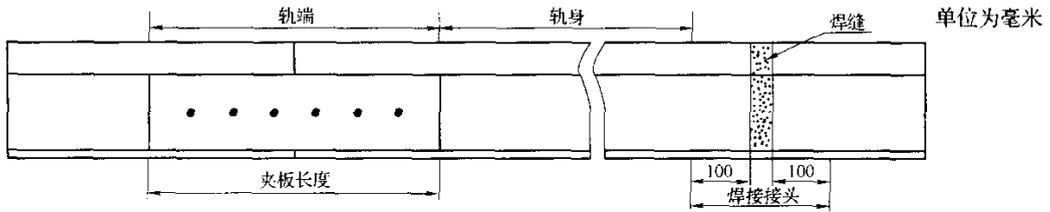
图2 钢轨长度方向各部位示意图

钢轨长度方向各部位名称及位置见图 2。

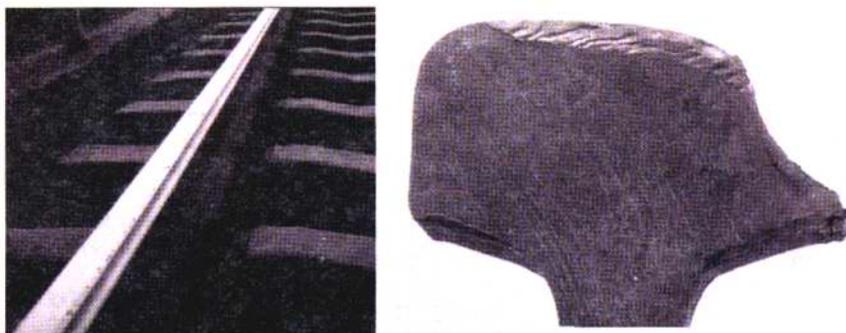
图 4 曲线上股轨头磨耗超限及轨头断面形状示例图(伤损编号 0111)

0111 及 0112 伤损描述:曲线上股钢轨轨头侧面磨耗和垂直磨耗见图 4 和图 5;曲线下股的钢轨轨头压溃或辗边见图 6。

伤损原因:曲线上股钢轨轮轨接触摩擦力和侧向力过大,使钢轨轨头形成侧面磨耗、垂直磨耗或辗边,当曲线钢轨存在不圆顺时,出现不均匀侧面磨耗;曲线下股钢轨轮轨接触压应力过大,钢轨的强度偏低时,钢轨轨头踏面被碾压成平头状,踏面两侧出现辗边。

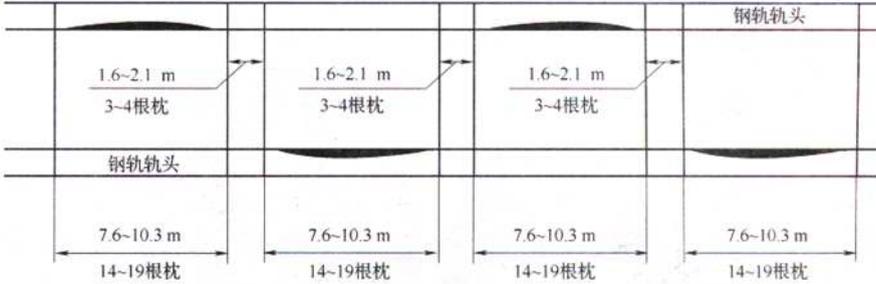
图 7 直线钢轨交替不均匀侧磨示意图(伤损编号 0113)

0113 伤损描述:侧磨波形呈等间距左右交替见图 7,磨耗波连续成群,每群的波数具有随机性;磨耗幅值由小变大,再由大变小。波长范围基本固定,磨耗幅值随累计通过总重的增大而增大。

伤损原因:机车车辆蛇行临界失稳以及线路的不平顺造成直线不均匀侧面磨耗。

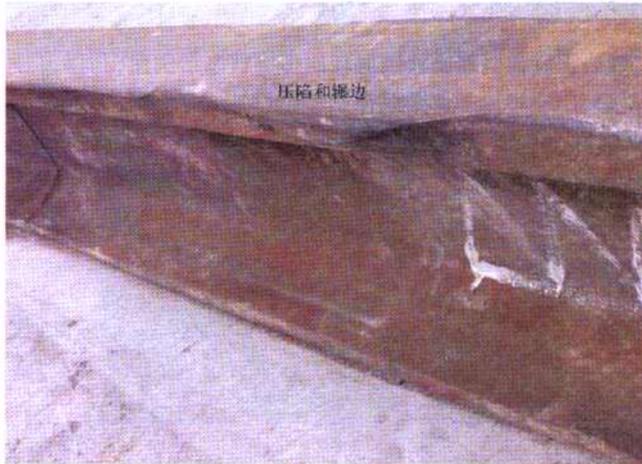
图 8 轨头踏面局部压陷和辗边示例图(伤损编号 1110)

1110 伤损描述:轨头踏面局部凹陷和辗边见图 8。

伤损原因:踏面局部区域硬度偏低形成轨头踏面局部压陷和辗边;轨头内部存在较大的纵向水平疲劳裂纹,使轨头踏面局部凹陷。

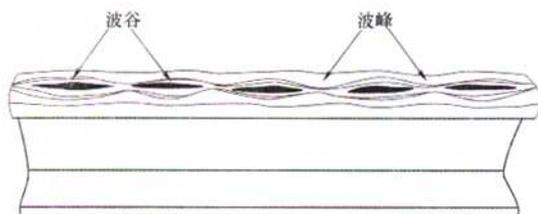
图9 波浪磨损示意图(伤损编号 0120)

伤损描述:钢轨轨头踏面在垂直方向上出现周期性的不均匀塑性变形和磨耗,波峰处踏面塑性变形小于波谷,波谷处踏面辗宽,光带颜色有差异,波长范围一般为 0.2~0.7 m,见图 9~图 11。

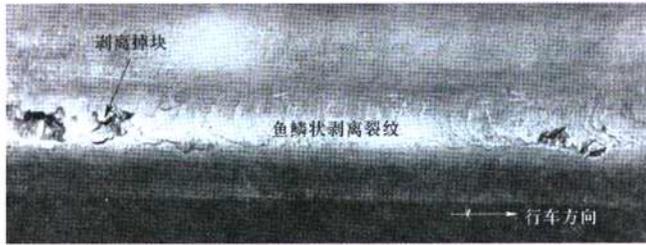
图 12 轨距角处鱼鳞状剥离裂纹示例图(伤损编号 0134)

当轮轨接触面为轨头踏面和侧面时,在轨距角处形成的接触疲劳裂纹呈鱼鳞状(剥离裂纹),剥离裂纹会发展成剥离掉块,掉块的深度一般为2 mm~4 mm。剥离坑底部的残余裂纹有可能向深度方向

疲劳扩展,导致钢轨横向断裂,见图 12 和图 13。应与起源于轨头内部的核伤相区别(见 6.1.5)。

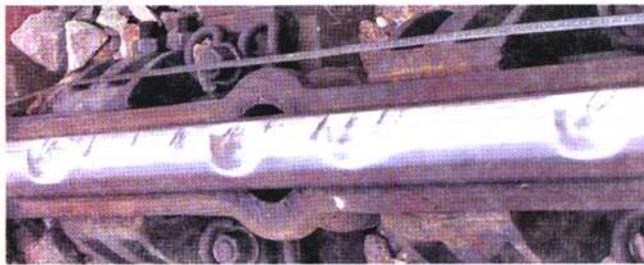
图 14 轨头踏面处斜线状剥离裂纹及局部凹陷示例图(伤损编号 0135)

当轮轨接触面只在轨头踏面时,接触疲劳裂纹呈斜线状(剥离裂纹),斜线状剥离裂纹通常不会发展成掉块。当斜线状剥离裂纹发展到踏面下 6 mm ~ 8 mm(踏面中部)左右时,疲劳裂纹开始逐渐向横向方向扩展,此时踏面具有局部凹陷的形貌特征见图 14 和图 15,而后钢轨横向断裂见图 16。

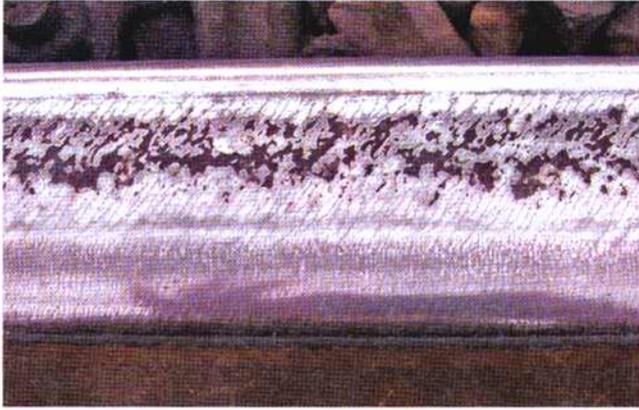
图 17 曲线下股踏面浅层状剥离掉块和剥离裂纹的形状示例图(伤损编号 0136)

曲线下股钢轨踏面中部形成的接触疲劳裂纹呈斜线状,发展后形成浅层状剥离掉块,深度约为 1 mm,见图 17。

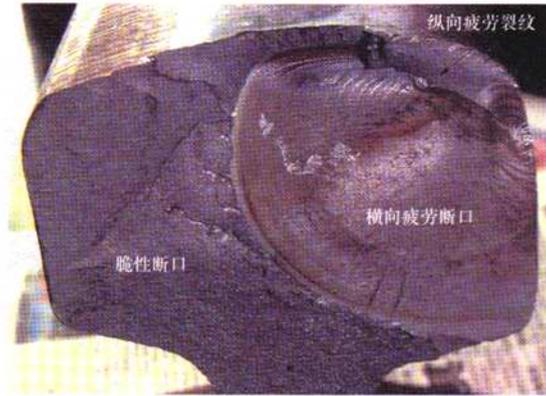
图 18 纵横裂型核伤断口形貌示例图(伤损编号 1240)

纵横裂型核伤是先在轨头内部形成与踏面平行的水平纵向疲劳裂纹,然后疲劳扩展形成横向疲劳裂纹直至断裂,见图 18。

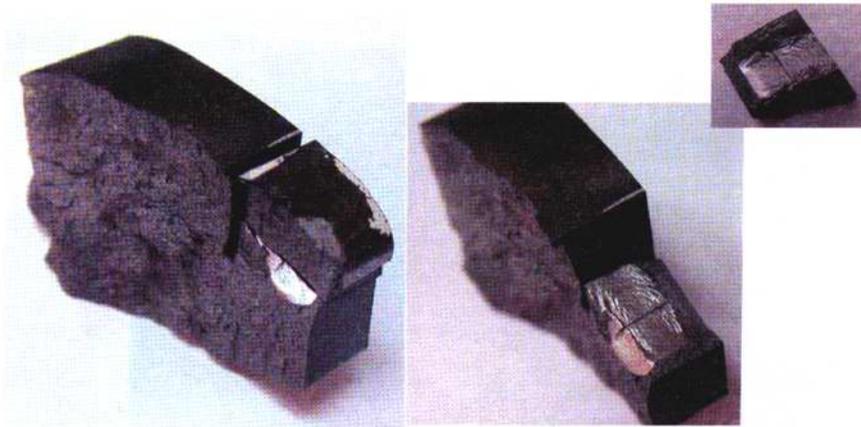
图 19 纵横裂型核伤白核断口及纵向条状裂纹源形貌示例图(伤损编号 1240)

由夹杂物引起的纵横裂型核伤,在纵向疲劳断口处,可以观察到条状裂纹源和疲劳弧线,条状裂纹源一般是位于踏面下 5 mm ~ 12 mm 深的部位且平行于踏面,见图 19。当纵向疲劳裂纹位于踏面下较浅位置时,起初踏面局部呈凹陷和暗斑状,之后会发展成局部掉块,掉块的深度通常为 3 mm ~ 5 mm。

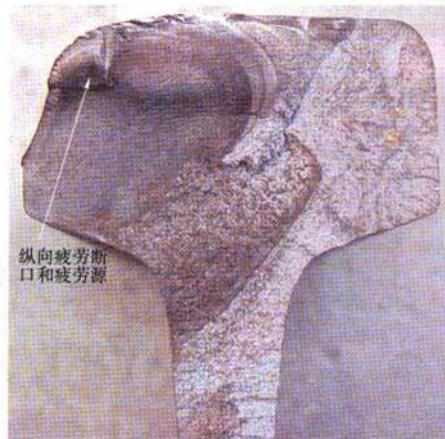
图 20 起源于热处理缺陷的纵横裂型核伤示例图(伤损编号 1240)

其他轨头内部缺陷引起的纵横裂型核伤,纵向断口上的裂纹源没有条状形貌,见图 20。

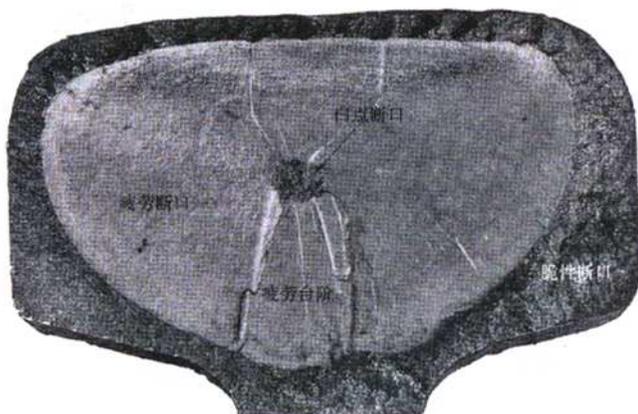
图 21 白点引起的横裂型核伤“白核”示例图(伤损编号 1240)

横裂型核伤断口由裂纹源、疲劳断口和脆性断口组成。裂纹源通常是位于踏面下深度大于 12 mm 的轨头内部,具有核状斑痕的形貌特征。疲劳裂纹扩展到一定尺寸后,导致钢轨横向断裂,见图 21 ~ 图 23。

轨头内部核伤分白核与黑核。当内部疲劳裂纹未扩展到轨头表面时,断裂后断口表面呈金属光泽,称为“白核”,见图 21。当内部裂纹已扩展到轨头表面时,断裂后疲劳裂纹受氧化腐蚀作用,断口表

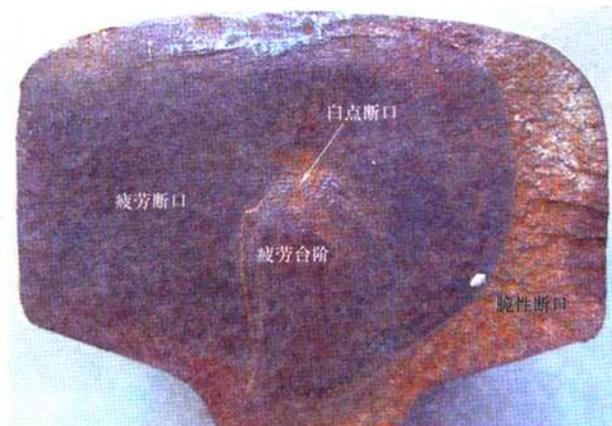
图 22 白点引起的横裂型核伤“黑核”示例图(伤损编号 1240)

面呈暗褐色,称为“黑核”,见图 22。

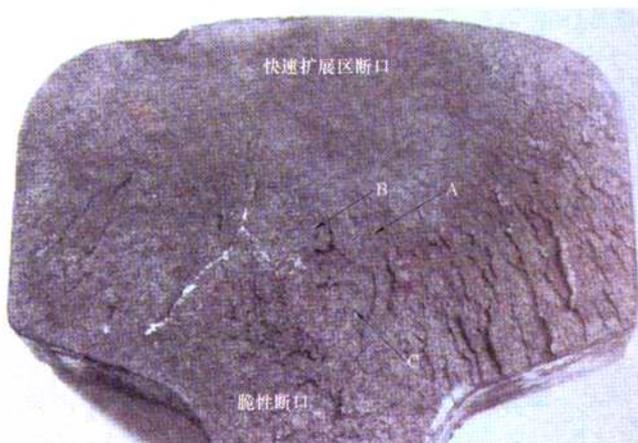
图 23 白点钢轨在起道作业时断裂的断口宏观形貌示例图(伤损编号 1240)

A, B 和 C 三处圆形状断口为白点断口

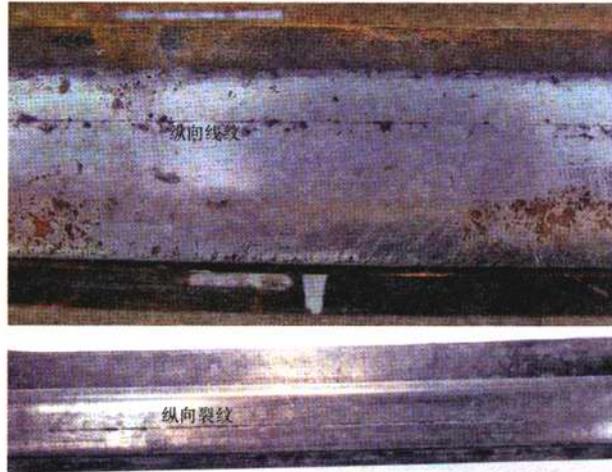
图24 轨头表面纵向线纹或纵向裂纹示例图(伤损编号0150)

伤损描述:纵向线纹(裂纹)指轨头表面沿纵向全长或断续分布的裂纹,裂纹较浅时(小于0.5 mm)称作线纹,较深时称作裂纹,见图24。

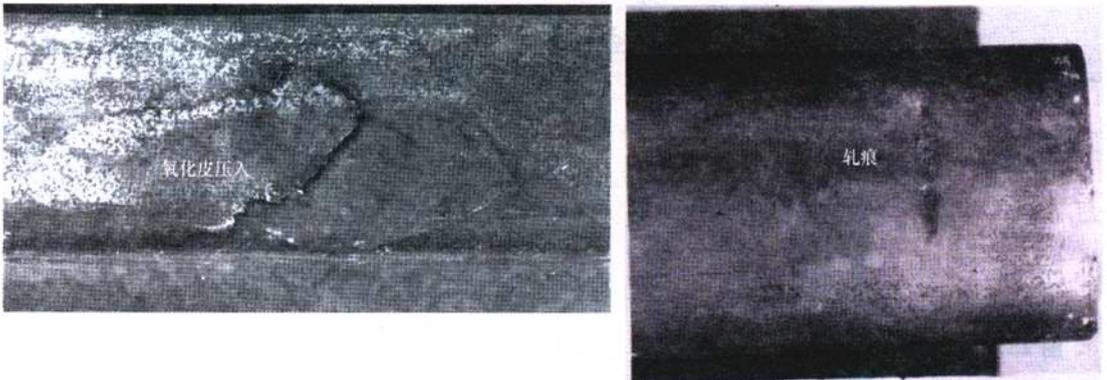
图25 轨头侧面氧化皮压入和轨头踏面轧痕示例图(伤损编号1150)

轨头表面缺陷有轧痕、折叠、氧化皮压入或结疤,见图25。轧痕在钢轨表面经常是等间距分布。

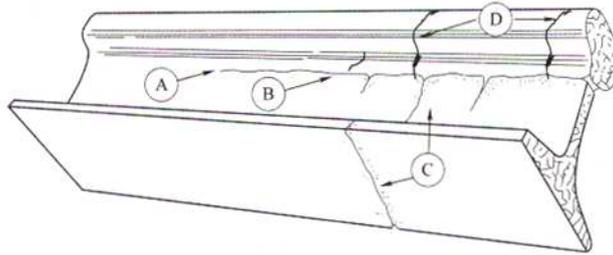
图 26 轨头下颚纵向裂纹形成位置和扩展示意图(伤损编号 1350)

轨头下颚纵向裂纹在轨头与轨腰圆弧过渡处表面呈水平方向分布,见图26。由多个断续的起源于

- A—纵向裂纹;
- B—向下或向上方向扩展的二次裂纹;
- C—扩展至轨底导致钢轨断裂;
- D—扩展至轨头并导致轨头断裂和掉块

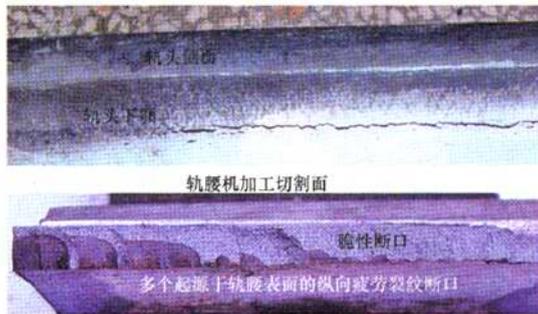
图 27 磁粉探伤反差增强剂方法显示的轨头下颚纵向裂纹形状及断口形貌示例图(伤损编号 1350)

表面的疲劳短裂纹组成,见图 27。裂纹在纵向深度方向疲劳扩展的同时,有可能向横向方向疲劳扩展而引起钢轨横向断裂或轨头揭盖。

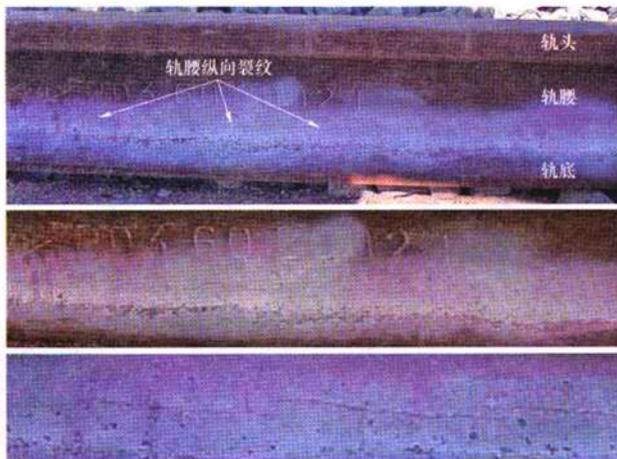
图 28 磁粉探伤反差增强剂方法显示的轨腰纵向裂纹分布位置和形状示例图(伤损编号 1450)

轨腰表面纵向裂纹起源于轨腰折叠、炉号凹入标记或外伤处,见图 28 和图 29。

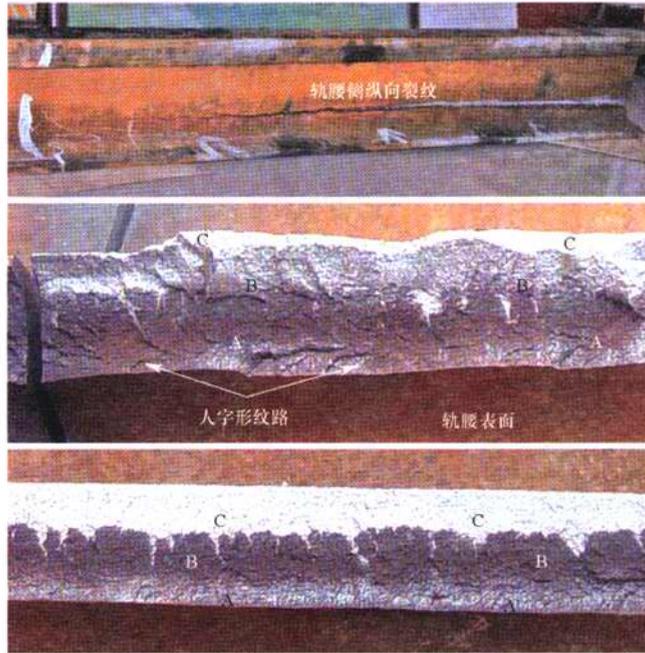
图 29 轨腰纵向裂纹伤轨样的裂纹张开形状和纵向裂纹断口的宏观形貌示例图(伤损编号 1450)
检测方法:目测和探伤检查。

- A—原表面裂纹脆性断口；
- B—快速扩展区断口；
- C—人工折断脆性断口

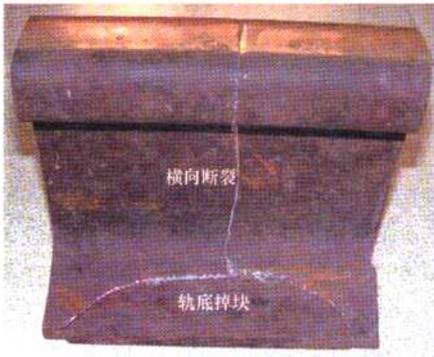
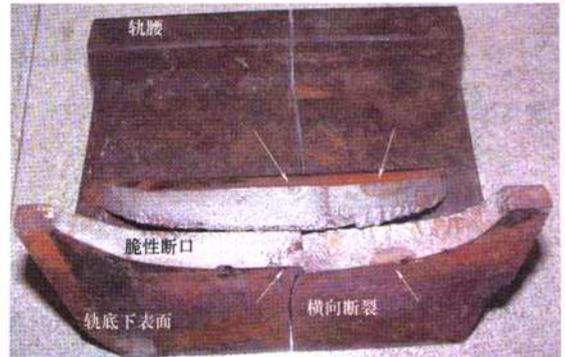
图 30 起源于轨底下表面折叠缺陷的轨底掉块和横向断裂形状及轨底多块耦合断口的宏观形貌示例图(伤损编号 1650)

轨底表面缺陷形成疲劳裂纹并发展为轨底掉块或横向断裂,见图 30 和图 31。

图中箭头所指处为疲劳断口

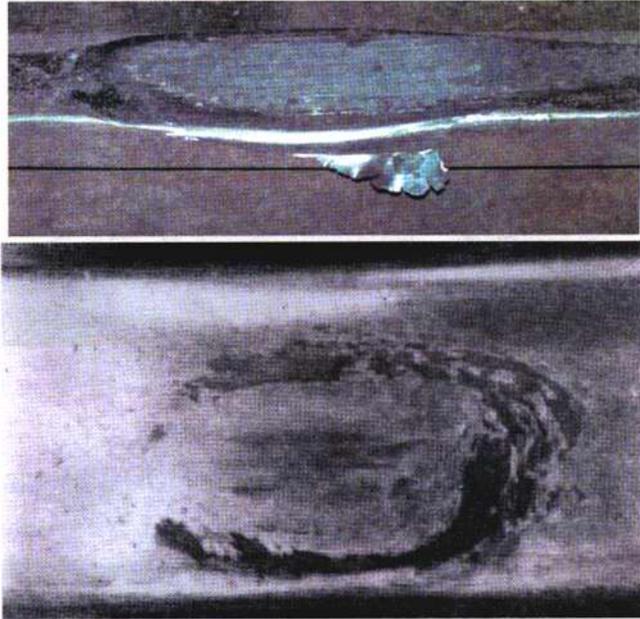
图 32 机车启动时车轮空转造成的踏面局部严重擦伤和擦伤层的剥离掉块示例图(伤损编号 1160)

伤损描述:轨头踏面擦伤呈椭圆形见图 32,擦伤间距等于机车动轮的轴距,在左右股钢轨上成对出现。纵向连续擦伤或多次重复擦伤,会导致踏面碎裂掉块或发生横向疲劳断裂。踏面受到车轮强烈撞击形成周期性碰痕,飞起的道砟造成踏面压痕。

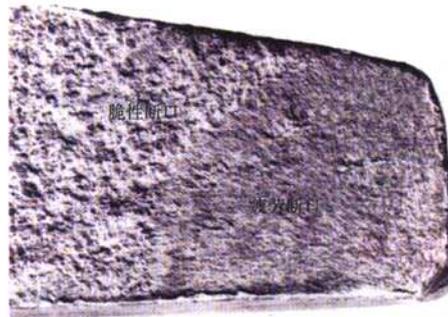
图 33 轨底角碰伤引起的疲劳断裂示例图(伤损编号 1660)

在轨底角侧面和轨底下表面的各种外伤及其引起的疲劳断裂见图 33 ~ 图 36。

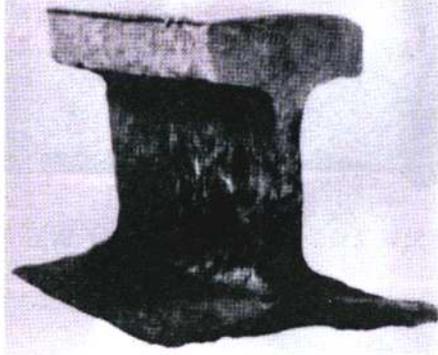
图 37 钢轨锈蚀使轨腰和轨底断面减小示例图(伤损编号 0070)

伤损描述:钢轨表层金属形成锈蚀坑或片状锈层并脱落,钢轨横截面尺寸逐渐减少见图 37。轨底下表面形成的腐蚀坑产生裂纹源,横向疲劳扩展导致钢轨断裂,见图 38。

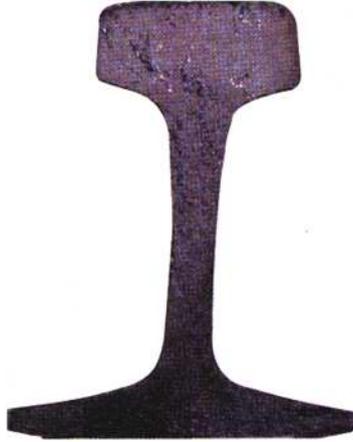
图 39 断口内无明显疲劳裂纹或缺陷的横向脆性断裂示例图(伤损编号 1080)

伤损描述：断口为结晶状断口，具有放射状撕裂棱线特征，根据撕裂棱线的指向可判断裂纹的起始位置和裂纹扩展方向。裂纹源处没有肉眼可见的疲劳形貌特征，见图 39 ~ 图 41。

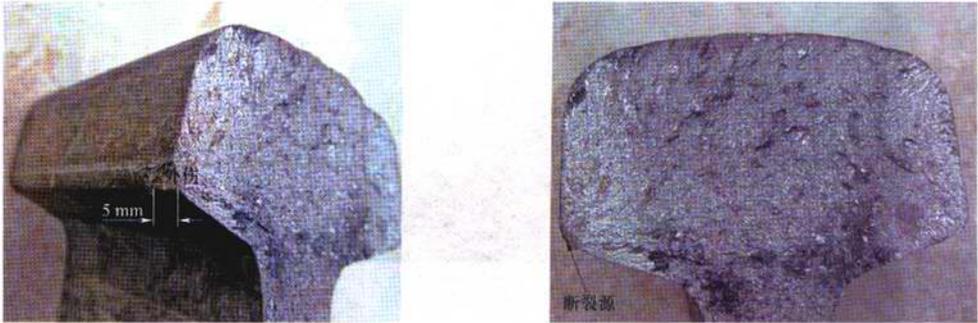
图 40 钢轨在运输、装卸、铺设和起道作业过程中于表面缺陷或外伤处引发的脆性断裂示例图(伤损编号 1080)

伤损原因:钢轨在运输、装卸、铺设、矫直和起道作业过程中,局部因受较大的弯曲应力作用,在钢轨表面缺陷(辗边、擦伤)、内部缺陷(如白点、成分偏析)、轨腰标记和外伤等应力集中处形成微裂纹并快速扩展,导致钢轨发生脆性断裂。

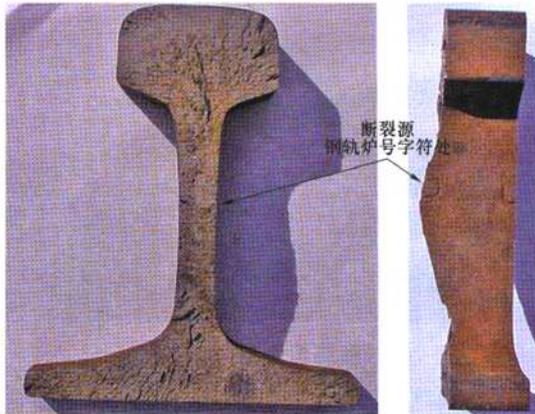
断裂源位于钢轨炉号字符处

图 41 旁弯矫直时的脆性断裂示例图(伤损编号 1080)

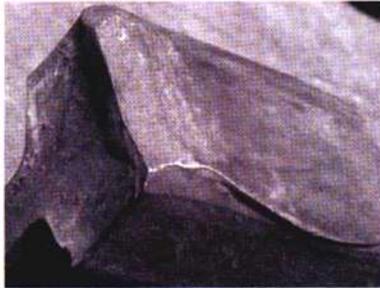
图42 轨端低接头示例图(伤损编号2110)

2110 伤损描述:钢轨踏面压陷变形,出现辗边形成低接头,见图42。端部热处理轨在硬化层过渡区压陷,使接头部位中间凸起,两侧凹下形成鞍形磨耗,见图43。

伤损原因:钢轨轨端未热处理或热处理硬化层硬度偏低,在列车载荷作用下踏面发生变形,造成低接头和鞍形磨耗。

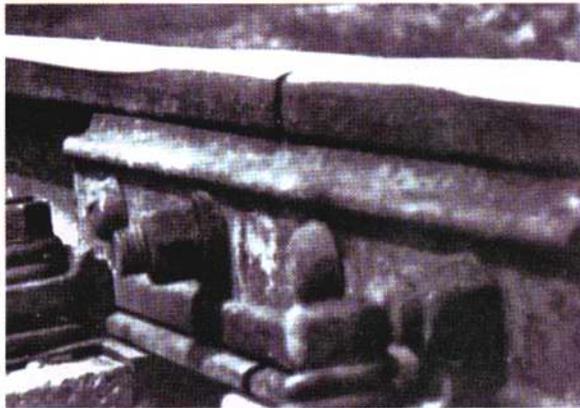
图43 鞍形磨耗示例图(伤损编号2110)

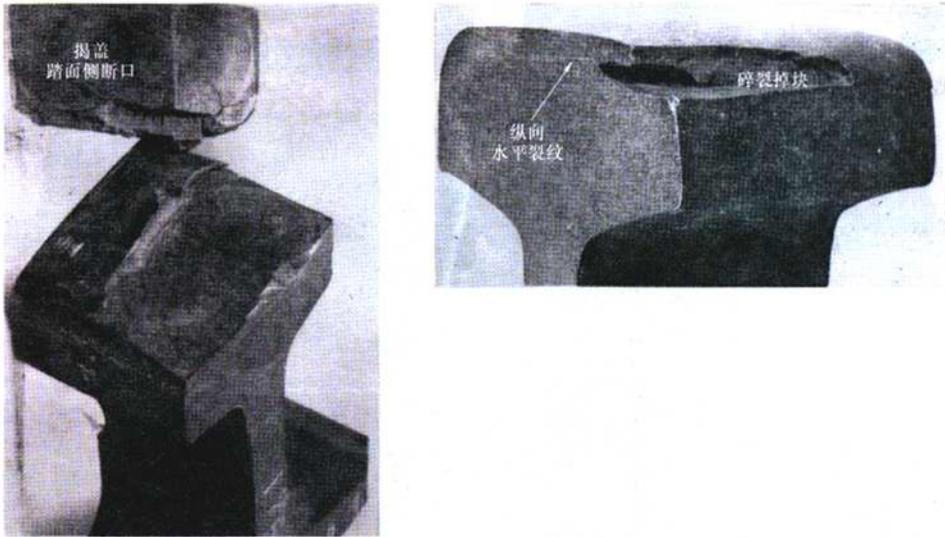
图 44 轨端轨头纵向水平裂纹引起的揭盖和碎裂掉块示例图(伤损编号 2240)

2240 和 2150 伤损描述:轨端热处理钢轨在淬硬层底部形成纵向水平裂纹,发展成碎裂掉块或揭

盖,见图 44;或在踏面局部形成表面裂纹和碎裂掉块,见图 45。

伤损原因:轨端热处理钢轨硬化层深度不足或硬度过渡不均匀,会在淬硬层内部形成纵向水平裂纹、碎裂掉块或揭盖。当硬化层局部形成马氏体组织时,会导致踏面形成表面裂纹和碎裂掉块。

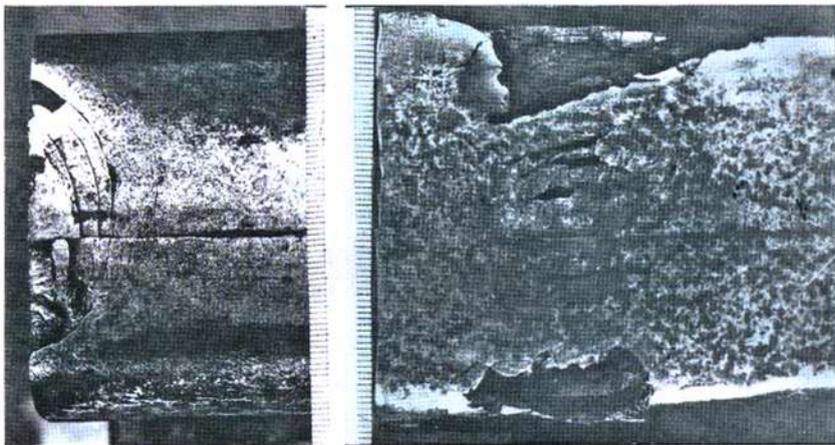
图 45 轨端踏面及硬化层过渡区裂纹和碎裂掉块示例图(伤损编号 2150)

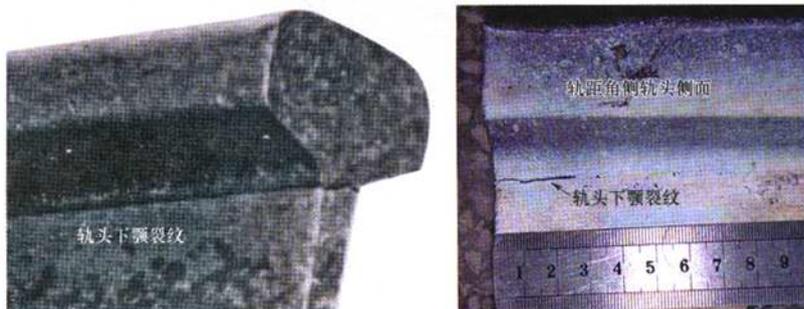
图 46 轨头下颚纵向裂纹示例图(伤损编号 2350)

2350 伤损描述:裂纹起源于轨端轨头下颚,沿纵向发展,见图 46。

伤损原因:裂纹的形状和形成原因与 1350“轨头下颚水平裂纹”基本相同,因轨端受力状态复杂,在轨端形成轨头下颚裂纹的几率较高。

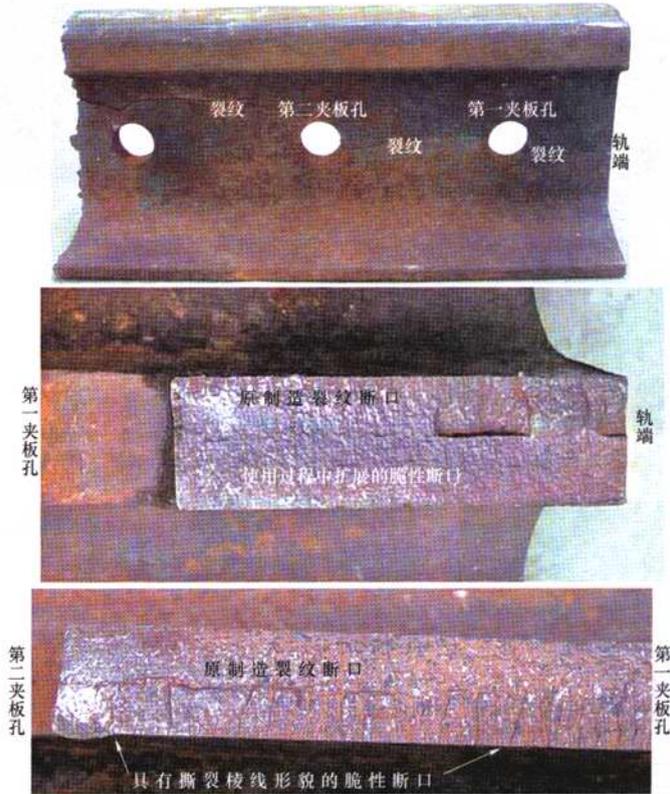
图 47 轨端轨腰纵向裂纹及穿过第一和第二螺栓孔的断口宏观形貌示例图(伤损编号 2450)

2450 伤损描述:裂纹起源于轨端,沿钢轨纵向或斜向扩展,裂纹穿过螺栓孔(见图 47)或不穿过螺栓孔(见图 48)。

伤损原因:穿过螺栓孔的轨端轨腰裂纹与钢轨存在制造缺陷有关,见图 47。锯切、轨端打磨、成分偏析和残余应力均可在轨端表面或边角处形成微裂纹,使用过程中沿纵向或斜向方向扩展,见图 48。接头养护不良、轨端轨腰边角未倒棱,会促使轨腰裂纹的形成。

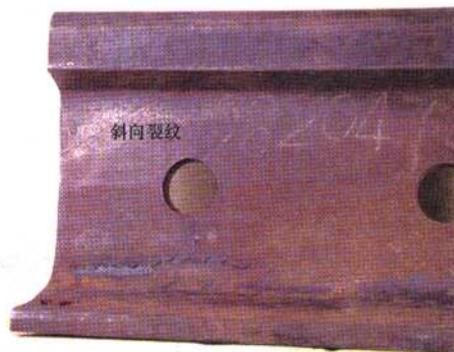
图 48 轨端轨腰斜向裂纹示例图(伤损编号 2450)

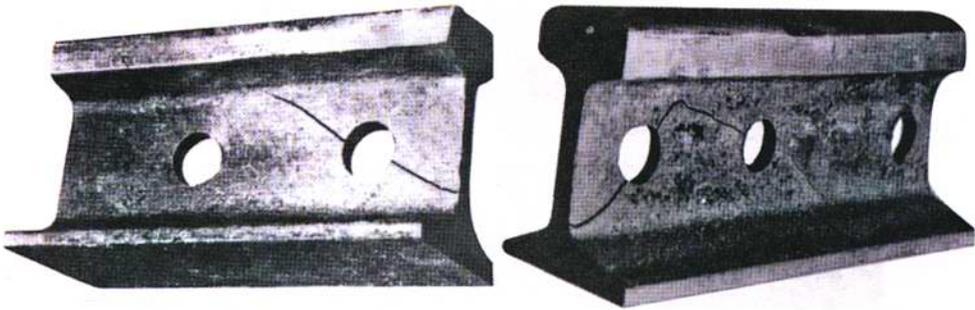
图 49 起源于轨端第一孔的螺栓孔裂纹形状示例图(伤损编号 2550)

2550 伤损描述:裂纹起源于螺栓孔的边角或孔壁表面,裂纹与钢轨纵向一般呈 $30^{\circ} \sim 50^{\circ}$ 角,见图 49 和图 50,也有个别裂纹沿纵向方向扩展。疲劳裂纹扩展的临界尺寸一般为 10 mm 左右,随后裂纹开

伤损原因:螺栓孔未倒棱、局部冶金缺陷、螺栓孔锈蚀、打字标记等处形成应力集中,当接头养护不良、夹板松动时,在应力集中处形成裂纹源。钢轨轨腰中心成分偏析,使裂纹源出现在螺栓孔内壁中心线部位或内壁局部区域。

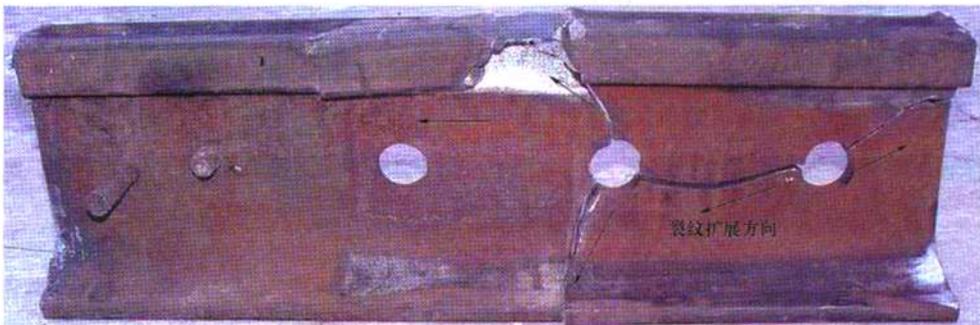
图 50 起源于轨端第一孔的螺栓孔裂纹、裂纹扩展方向和断裂形状示例图(伤损编号 2550)

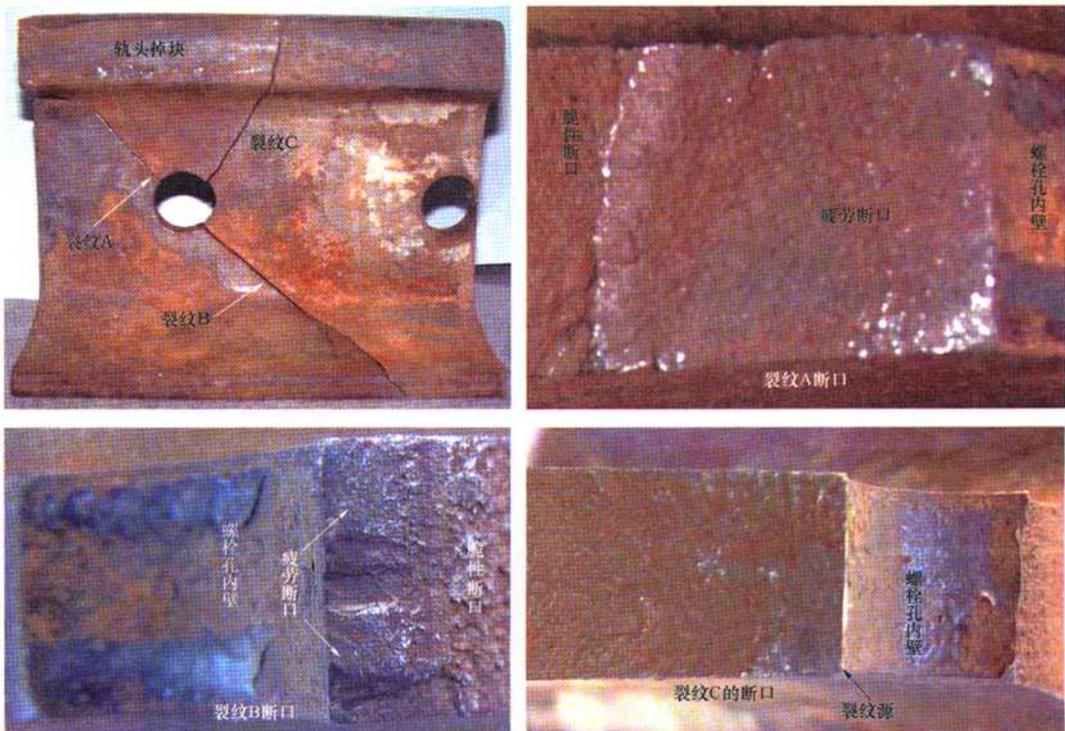
图 51 起源于第一孔的螺栓孔裂纹(左上图)及裂纹 A、B 和 C 的断口宏观形貌示例图(伤损编号 2550)

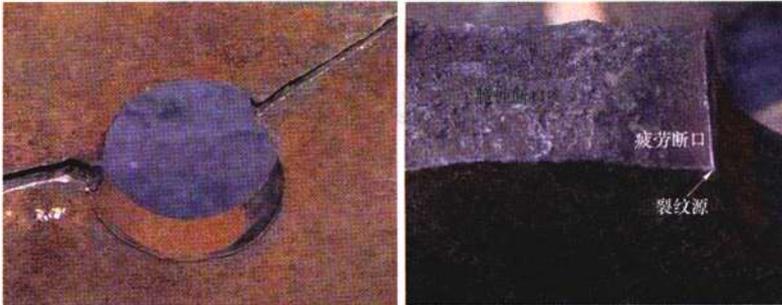
图 52 螺栓孔边角未倒棱引起的螺栓孔裂纹示例图(伤损编号 2550)

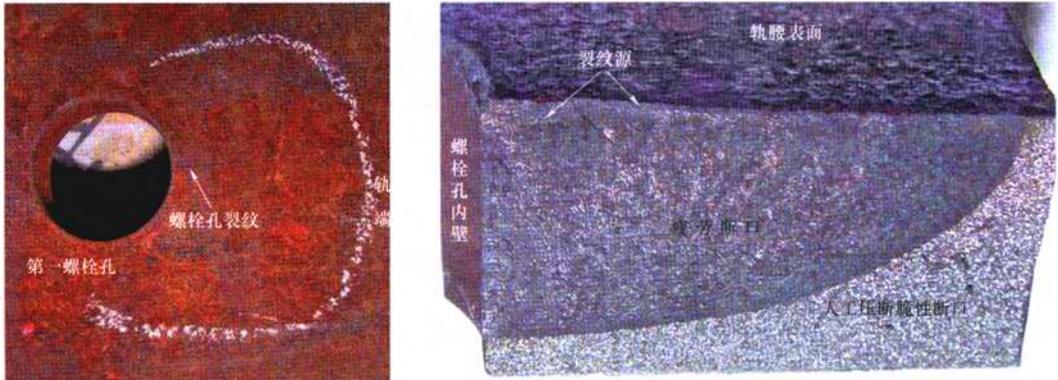
疲劳裂纹起源于轨腰表面

图 53 起源于第一孔向水平纵向方向扩展的螺栓孔裂纹及断口的宏观形貌示例图(伤损编号 2550)

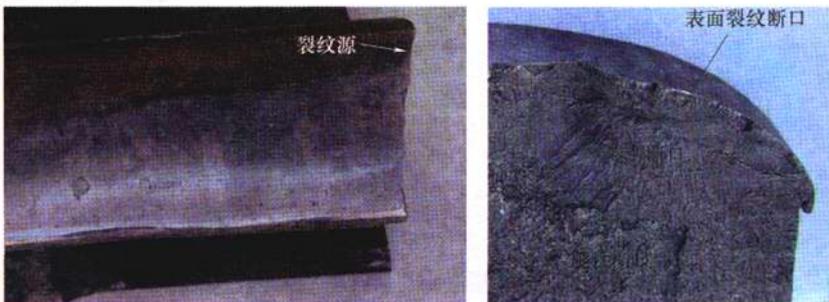
图 54 焊补后的踏面形态及断裂形状示例图(伤损编号 3150)

伤损描述:裂纹起源于焊补踏面周围热影响区,并形成碎裂掉块,发展成横向疲劳断裂,见图 54。

伤损原因:焊补前伤损处裂纹未完全清除、焊补熔敷金属和钢轨母材间没有完全焊合、焊前预热不够热影响区形成马氏体组织等,都可导致钢轨形成表面或内部裂纹并发展成横向断裂。

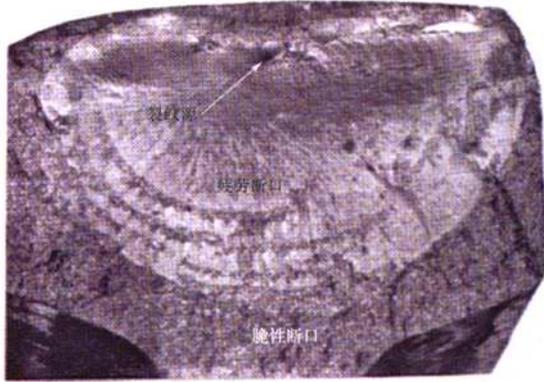
图 55 焊补层处轨头内部裂纹和引起的横向疲劳断裂示例图(伤损编号 3240)

裂纹起源于焊补层下面的热影响区,并发展成横向疲劳断裂,见图 55。

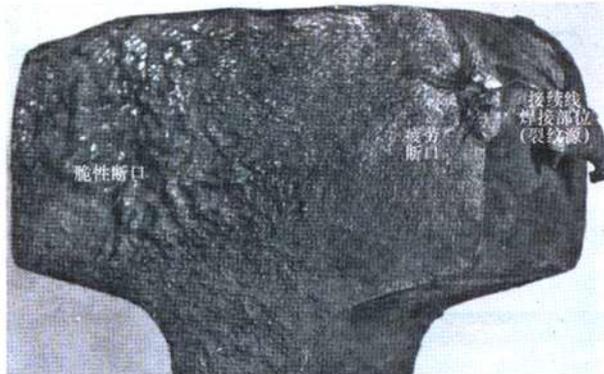
图 56 钢轨轨头接续线焊接部位表面裂纹及引起的横向疲劳断裂示例图(伤损编号 4050)

伤损描述:在接续线焊接位置出现裂纹发展为横向断裂,见图 56 和图 57。

伤损原因:钢轨焊前预热不够,在焊接热影响区形成马氏体组织,由此产生裂纹并发展成横向疲劳断裂。

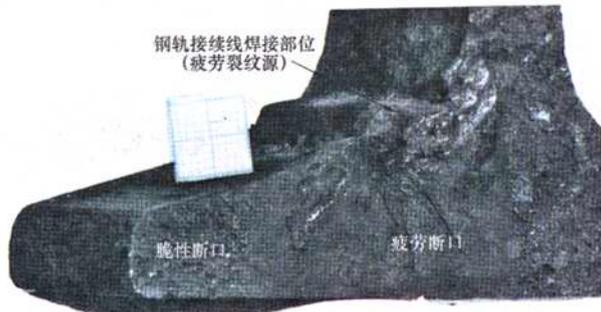
图 57 钢轨轨底接续线焊接部位表面裂纹和横向疲劳断裂示例图(伤损编号 4050)

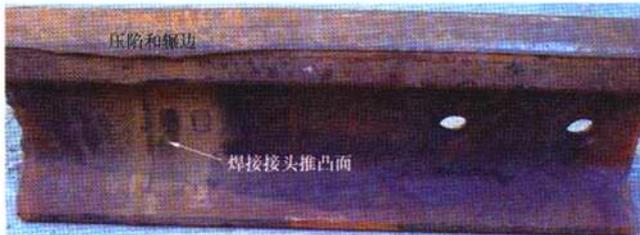
图 58 闪光焊接头踏面局部压陷和翘边示例图(伤损编号 5110)

5110,6110,7110,5150,6150,7150 伤损描述:焊接接头区域踏面局部压陷,踏面出现裂纹和碎裂掉块,见图 58 和图 59。

伤损原因:焊接接头踏面硬度偏低时将导致踏面局部压陷形成低接头;焊后热处理或打磨不当,表层出现马氏体组织,使踏面形成表面裂纹、碎裂和掉块。

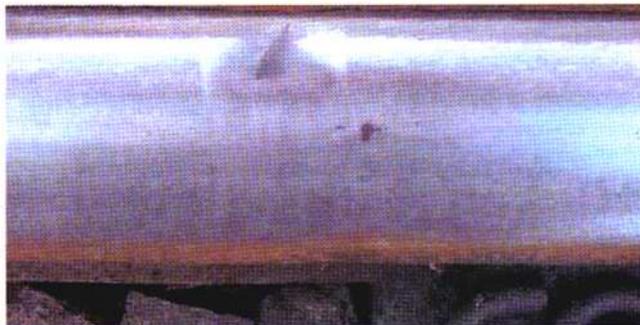
图 59 闪光焊接头踏面表面裂纹示例图(伤损编号 5150)

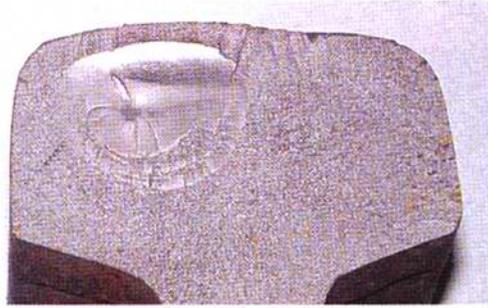
图 60 闪光焊灰斑缺陷引起轨头横向疲劳断裂示例图(伤损编号 5240)

5240,6240,7240,5350,6350,7350,5650,6650,7650 伤损描述:起源于轨头内部的核伤见图 60 ~ 图

伤损原因:轨头内部灰斑、光斑和成分偏析造成焊接接头轨头内部核伤。在轨头下颚、轨腰与轨底圆弧过渡区和轨底存在的推凸飞边、溢流飞边、打磨外伤、轨底角灰斑、轨底电极灼伤等表面缺陷,使钢轨产生应力集中,从缺陷处产生疲劳裂纹并发生疲劳断裂。

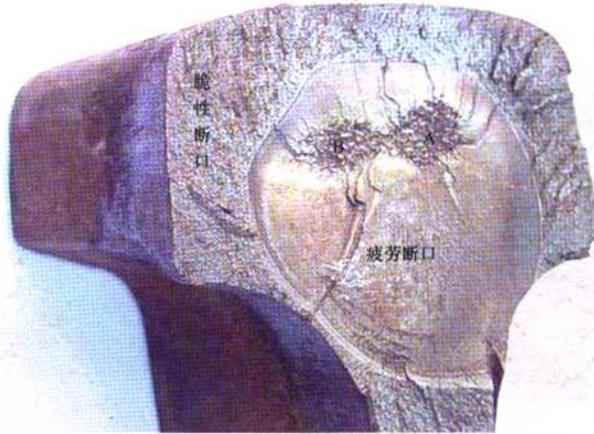
图 61 闪光焊接缺陷(A、B)引起轨头横向疲劳断裂示例图(伤损编号 5240)

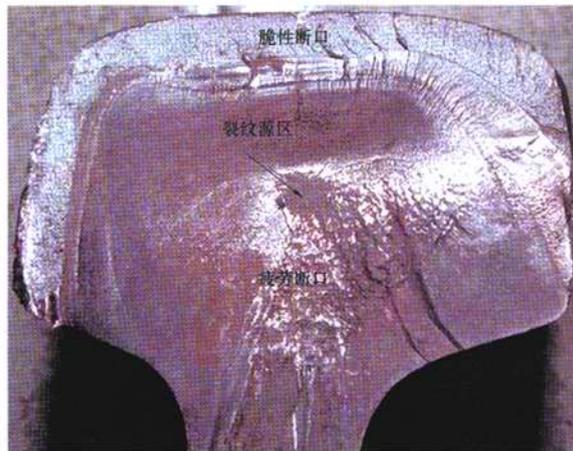
图 62 闪光焊接头裂纹源区存在中心偏析产生马氏体引起的横向疲劳断裂示例图(伤损编号 5240)

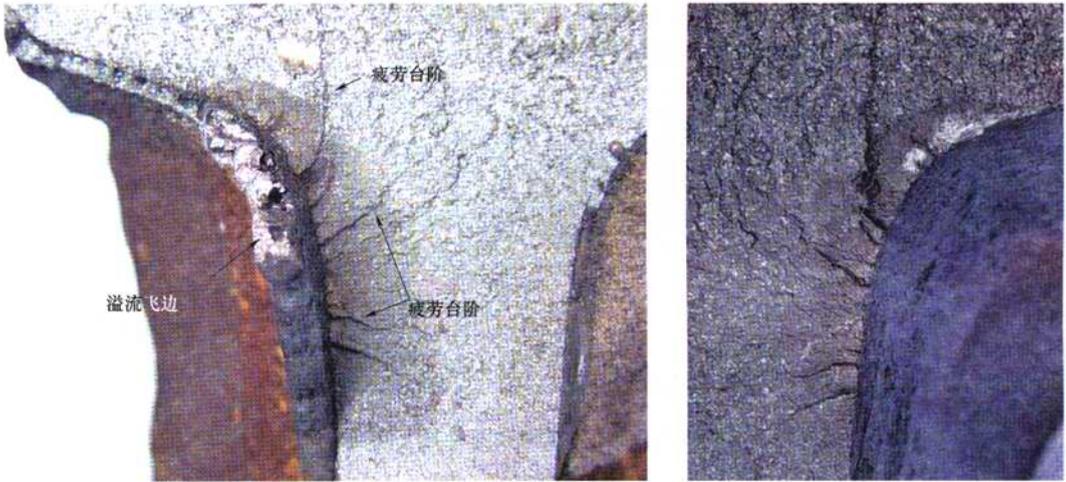
图 63 铝热焊接头轨头下颚焊筋边缘溢流飞边处裂纹源及引起的横向疲劳断裂示例图(伤损编号 6350)

62;起源于轨头下颚、轨腰与轨底圆弧过渡处和轨底的推凸焊筋边缘或溢流飞边边缘的横向疲劳断裂见图 63 和图 64;轨底电弧击伤处的横向疲劳断裂见图 65。

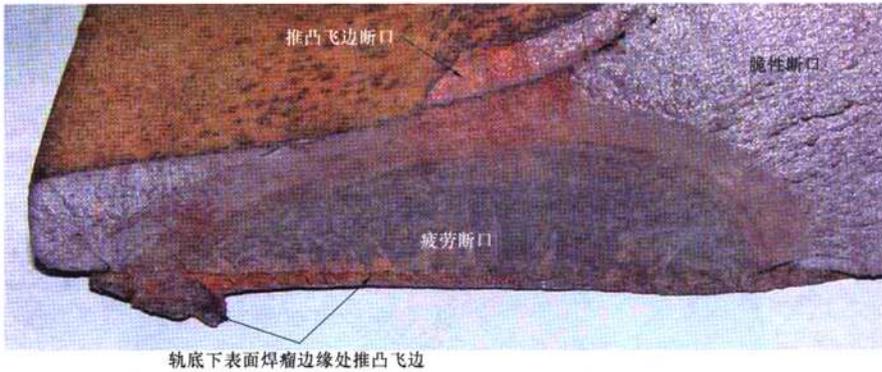
图 64 闪光焊接头轨底推凸飞边处条状疲劳裂纹源及引起的横向疲劳断裂示例图(伤损编号 5650)

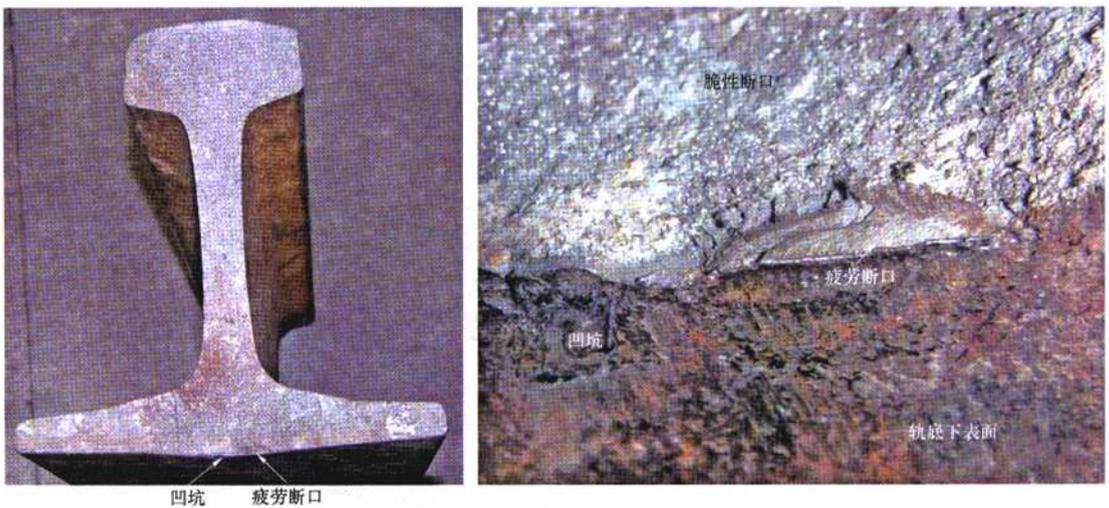
图 65 闪光焊接头起源于轨底电极灼伤处的横向断裂示例图(伤损编号 5650)

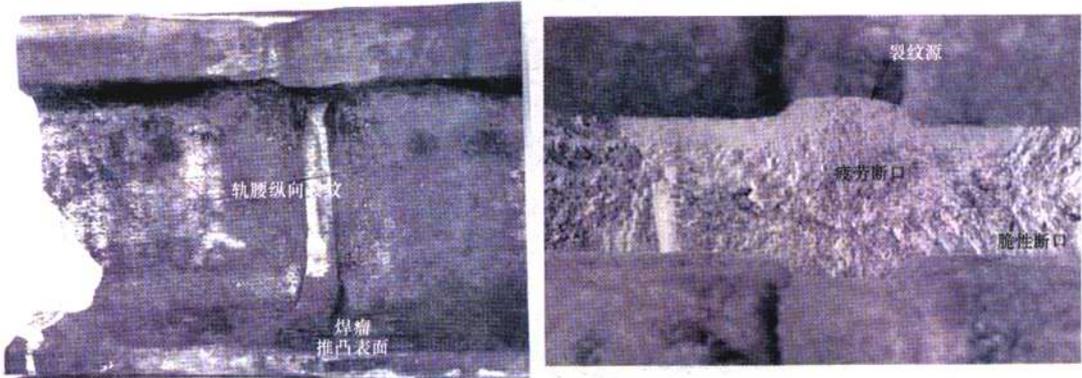
图 66 闪光焊接头起源于轨腰推凸表面的纵向疲劳裂纹及引起的断裂示例图(伤损编号 5450)

5450、6450、7450 伤损描述:轨腰纵向裂纹起源于轨腰推凸、打磨外伤、气孔等焊接缺陷处见图 66、图 68 和图 69,起源于焊缝一侧的轨腰裂纹见图 67。在扩展过程中轨腰纵向裂纹呈“S 形”或“双 S 形”,并发展成横向断裂或轨头揭盖。

伤损原因:由于轨腰推凸、打磨外伤、气孔等焊接缺陷的存在使轨腰纵向产生裂纹,当焊前的钢轨端部轨腰存在微裂纹时,裂纹源区位于焊缝一侧。

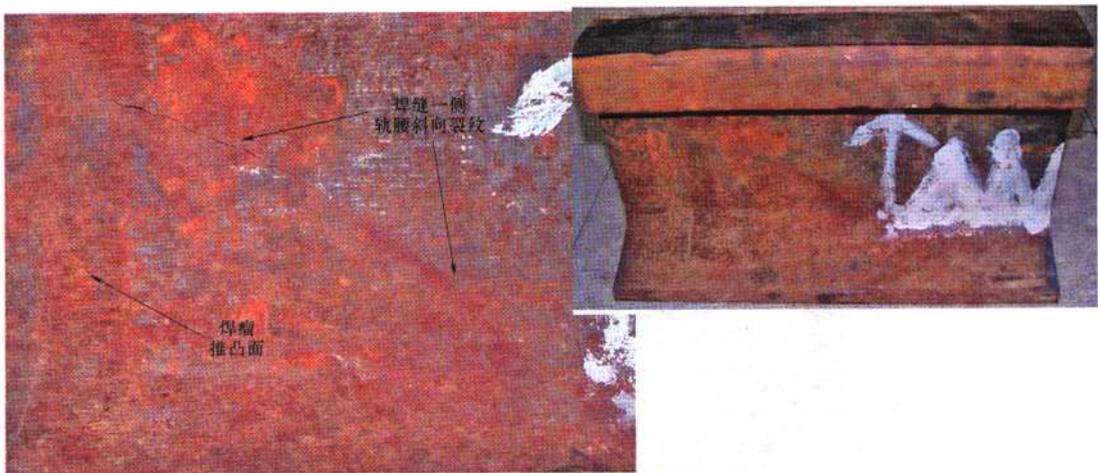
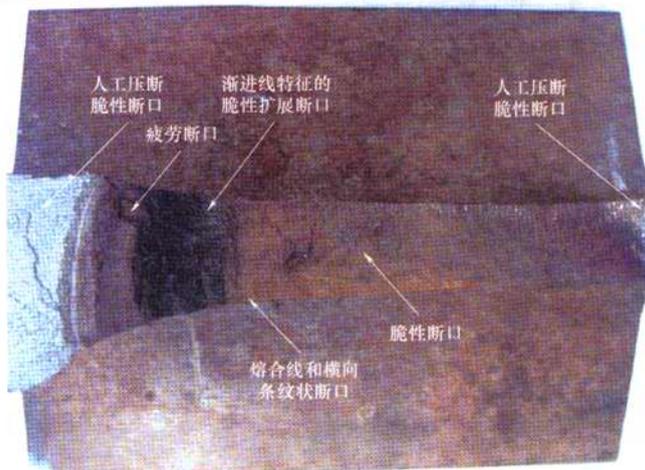
图 67 闪光焊接头起源于焊缝一侧的轨腰裂纹及轨腰裂纹断口的宏观形貌示例图(伤损编号 5450)

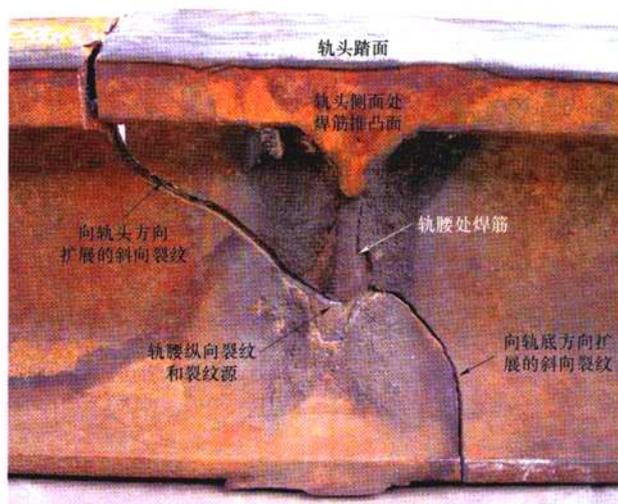
图 68 铝热焊接头起源于轨腰焊筋缺陷的纵向疲劳裂纹和 S 形断裂示例图(伤损编号 6450)

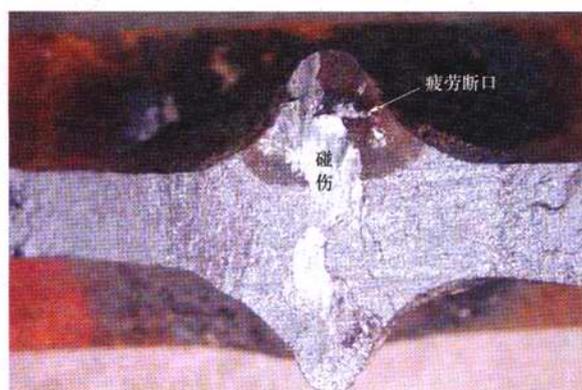
图 69 所示轨腰纵向裂纹断口的宏观形貌示例图(伤损编号 6450)

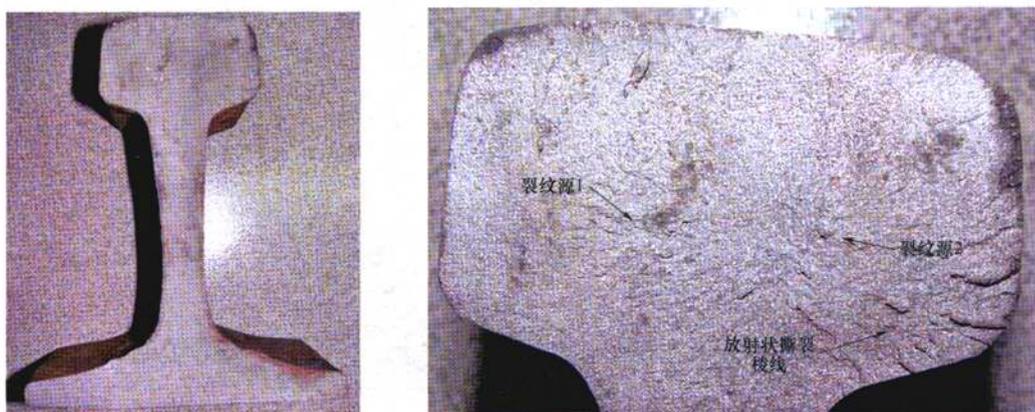
图 70 闪光焊接头裂纹源区存在马氏体引起的横向脆性断裂示例图(伤损编号 5080)

5080、6080、7080 伤损描述:裂纹源位于轨头内部或明显的未焊合的缺陷处,缺陷周围具有放射状撕裂棱线及结晶状断口,没有肉眼可见的疲劳裂纹,在焊后或铺设使用初期即发生脆性断裂,见图 70 ~ 图 72。

伤损原因:闪光焊和气压焊轨头内部存在中心偏析,焊后的冷却速度控制不当,导致焊后冷却时形成马氏体组织,以及闪光焊和气压焊未焊合缺陷,造成钢轨在焊接接头处产生脆性断裂;铝热焊剂的成

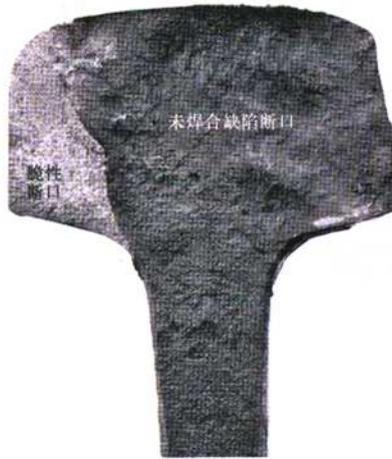
图 71 闪光焊接头未焊合缺陷引起的横向脆性断裂示例图(伤损编号 5080)

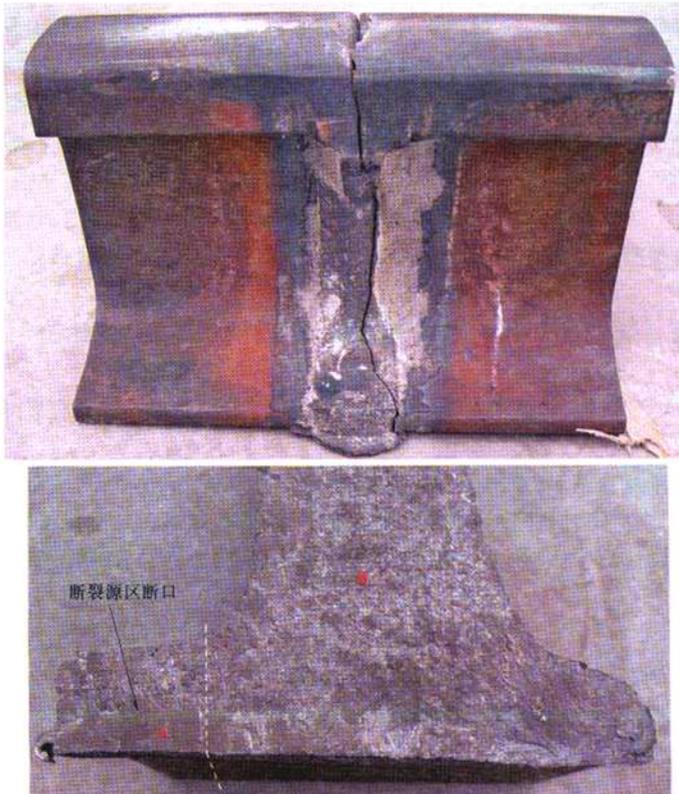
断裂源区 A 为瓷状断口,脆性扩展区 B 为结晶状断口

图 72 铝热焊接头脆性断裂形状及轨底断裂源区断口的宏观形貌示例图(伤损编号 6080)

分不稳定、焊后的冷却速度过快,形成粗大马氏体组织,以及铝热焊剂补缩不足内部出现缩孔或未焊合,使铝热焊接头发生脆性断裂。
